# **BERGMEKANIKDAG 1994**

## **Föredrag**

**Föredrag vid  
BERGMEKANISKT DISKUSSIONSMÖTE  
I STOCKHOLM 17 MARS 1994**

**Papers presented at  
Rock Mechanics Meeting  
in Stockholm March 17, 1994**

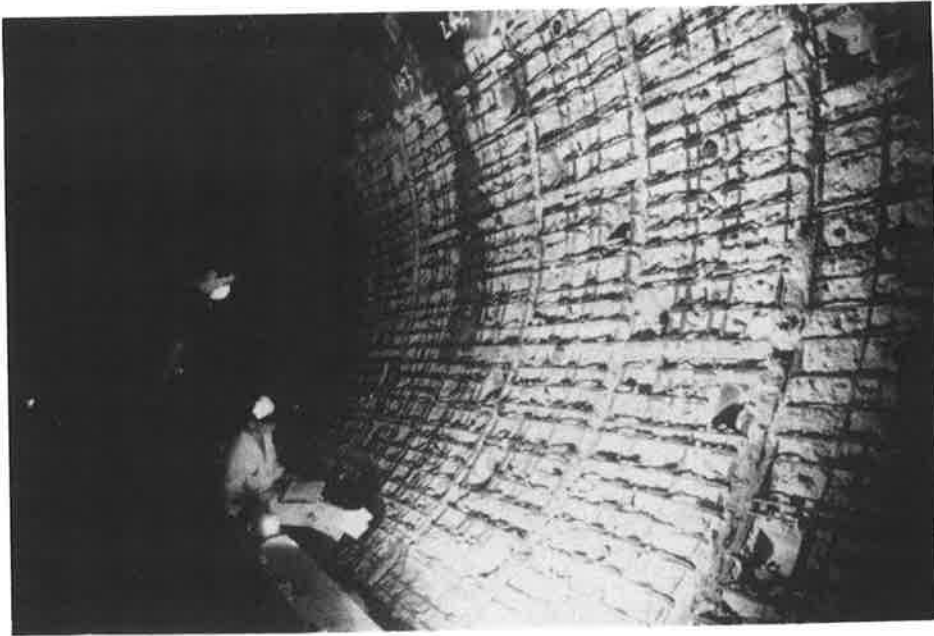
Fig. 7 Tunnel Lining after Hydrodemolition

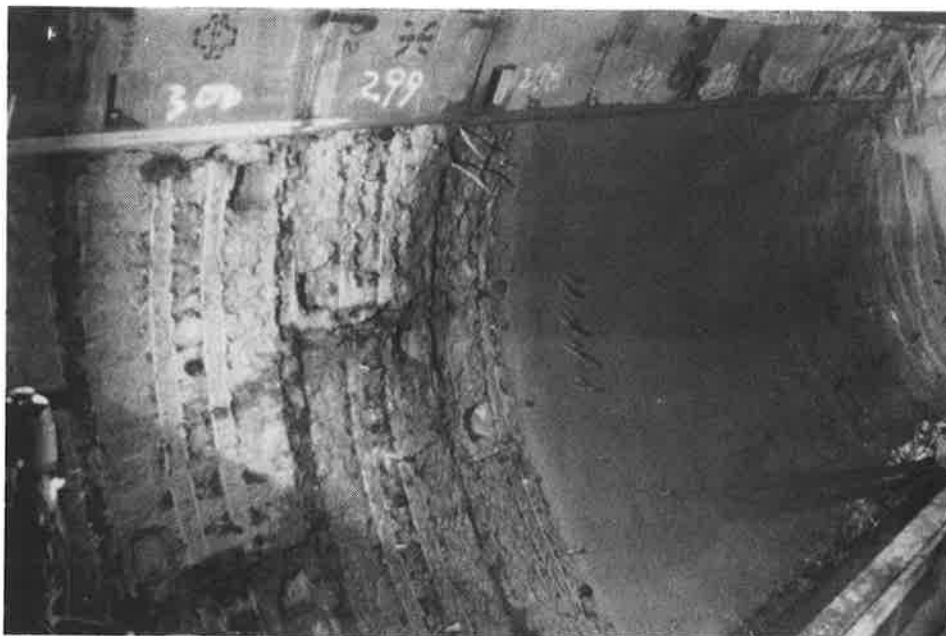
**Fig. 9 Tunnel Lining after Shotcreting**

Since the start in early 1990, the production has been running above expectations with excellent quality and at the end of 1993 about 80% of the 64,000m<sup>2</sup> had been completed. This means that on average approximately 50m<sup>2</sup> of tunnel lining have been repaired each night.

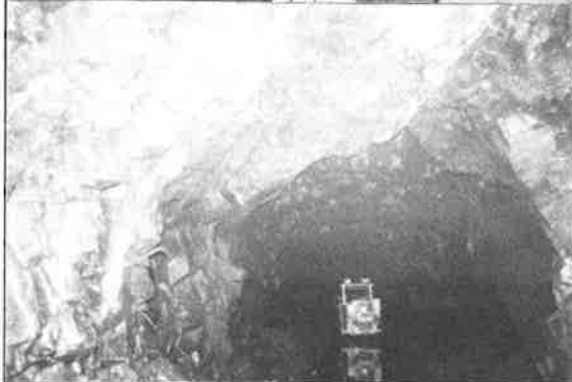
**Skölar, klorit/lera  
Skivigt berg**

*Figur 4. Bergartstyper och fenomen som lokalt försvagar berggrunden och som krävt förstärkningsåtgärder. Fotografierna är tagna 1992.*

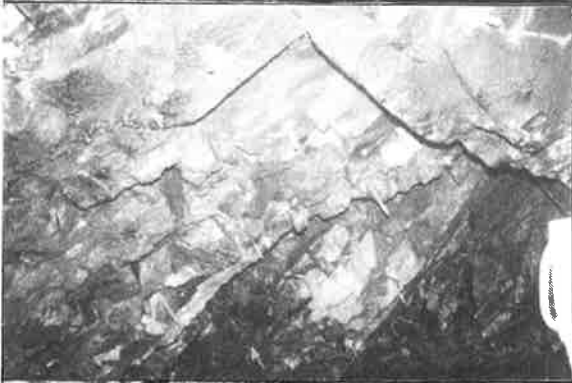
**Gnejs, grönsten,  
lerskölar och småblockigt berg**

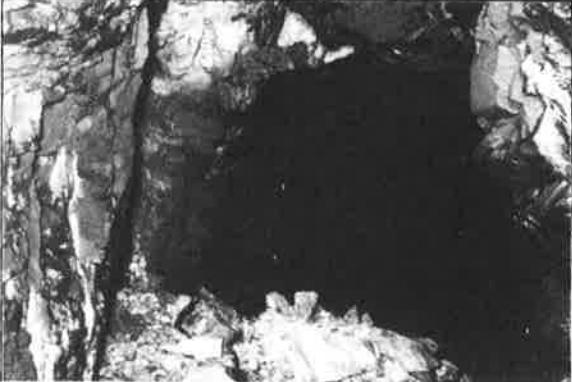
**Krosszoner ibland leromvandlat vittrat  
berg.**

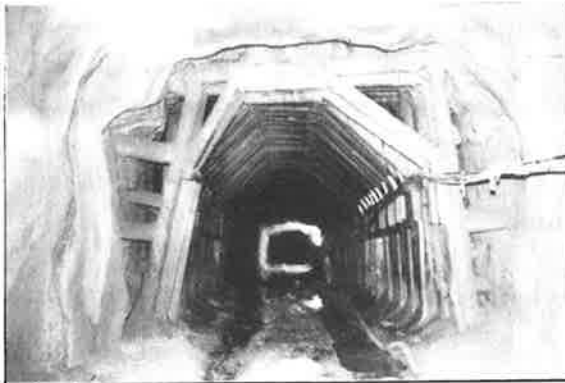
A. Träförstärkning, bockort

Figur 9. Utförda huvudtyper av förstärkningar 1957 - 1958.  
Main rock support measures carried out 1957 - 1958.

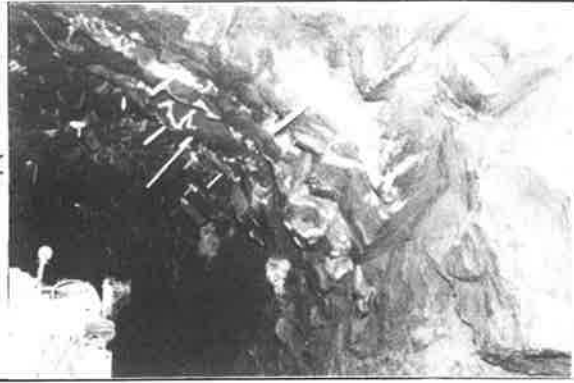
B. Bergbult

Ett större antal bultändar var avrostade. Perfobultar som installerats 1957 provdrogs, vissa kunde dras ut för hand medan andra höll 3 ton. Kraftiga rostangrepp förekom på nät och i vissa fall var näten helt bortrostade.

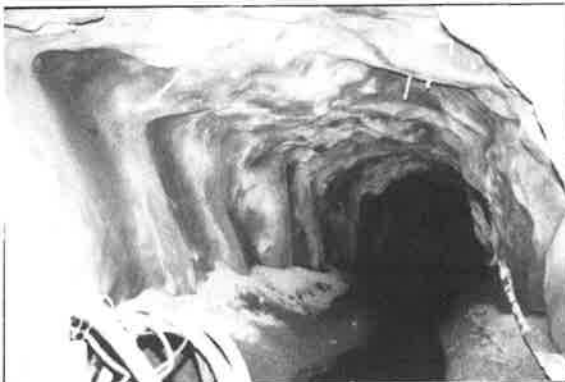
C. Sprutbetong

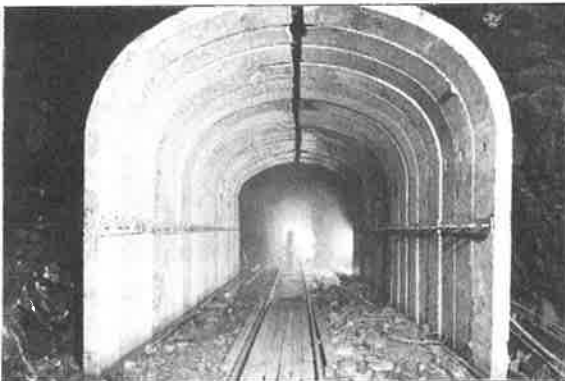
E. Prefab betong

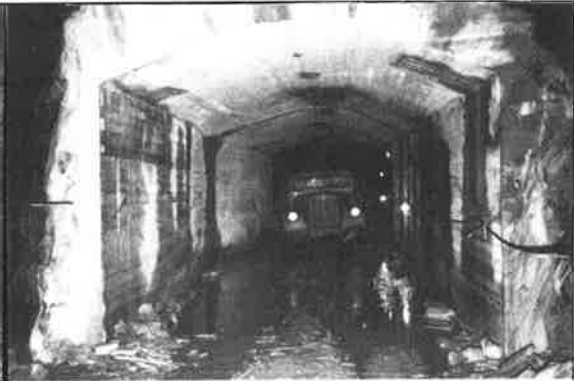
F. Platsgjuten konstruktion
